Technischer
Überwachungs-Verein
Südwestdeutschland e.V.

Bericht

Über die Prüfung des
Kalk- und Rostschutzgerätes Nr. 87/0638
von der Firma Zahn GmbH, Mediagon Technologie,
Waldshut-Tiengen
eingebaut in Holzhausen bei Sulz am Neckar

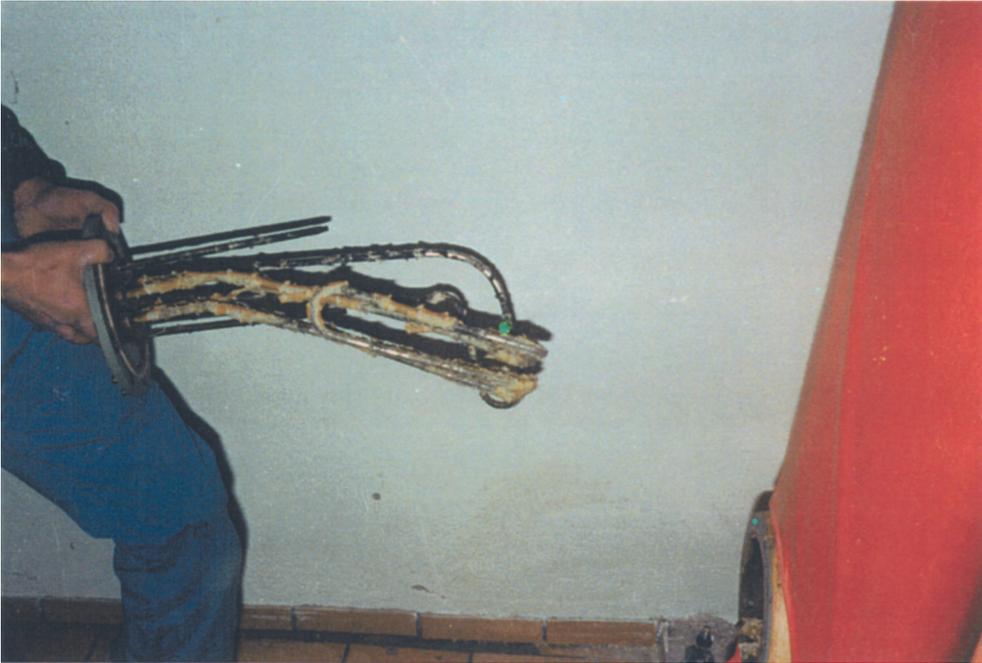
Das Heizelement war stark verkalkt (Bild 1 + 2) und wurde in diesem Zustand in den Boiler wieder eingebaut. Eine Reinigung wurde nicht vorgenommen, da nach Angaben des Herstellers der Kalkbelag abblättern bzw. in eine leicht entfernbare Form umgewandelt werden soll.

Bild 1 Heizelement Anfangszustand

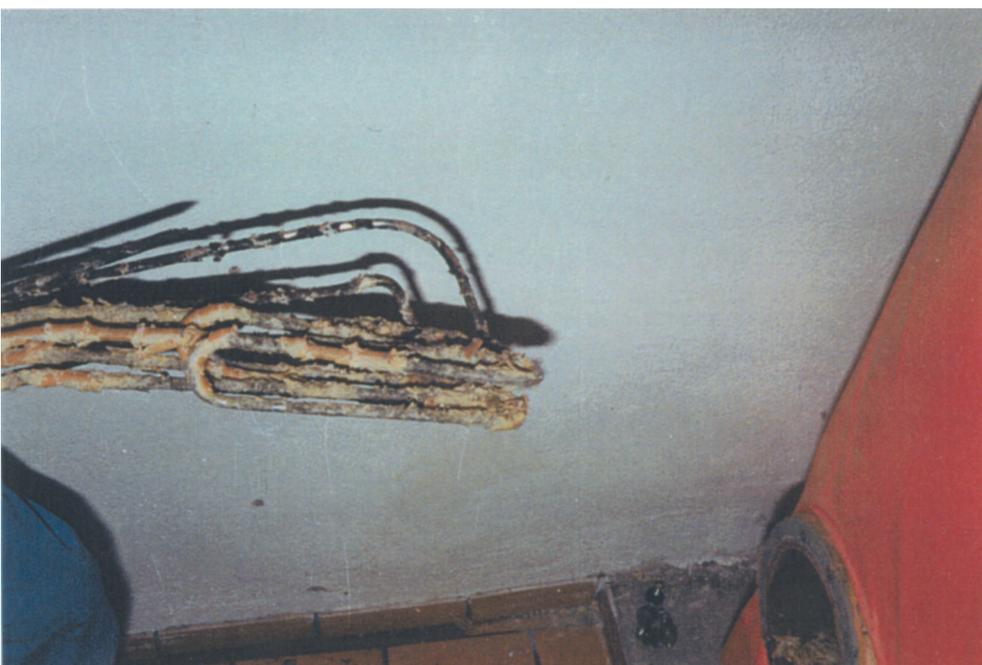
Bild 2 Heizelement Anfangszustand

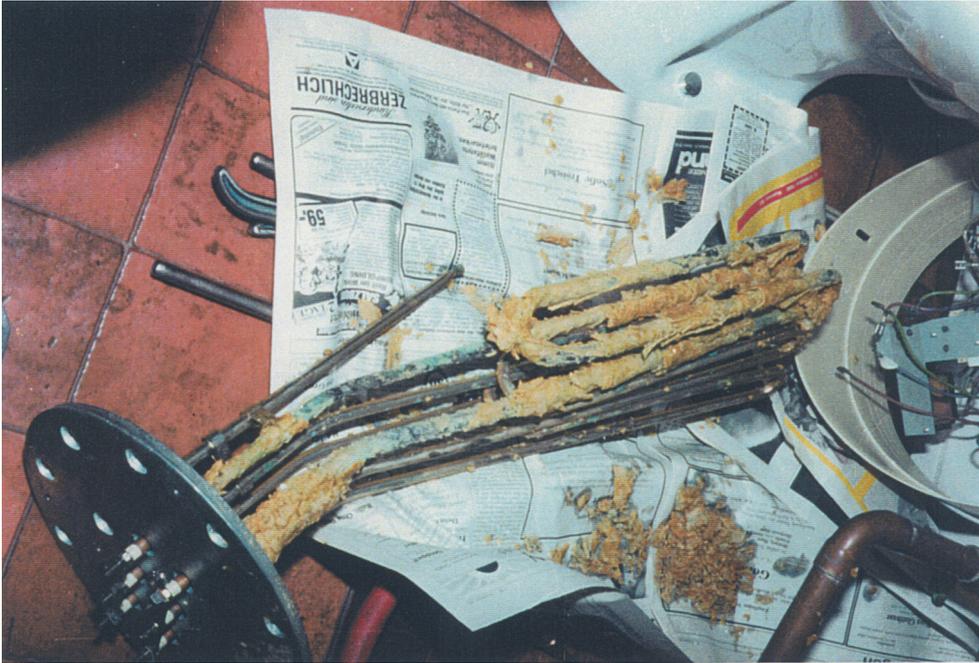
Auf den Heizstäben waren starke Kalkablagerungen vorhanden (Bild 3). Die Ablagerungen wurden entfernt und das Heizbündel wieder eingebaut (Bild 4).

Bild 3 Heizelement ausgebaut

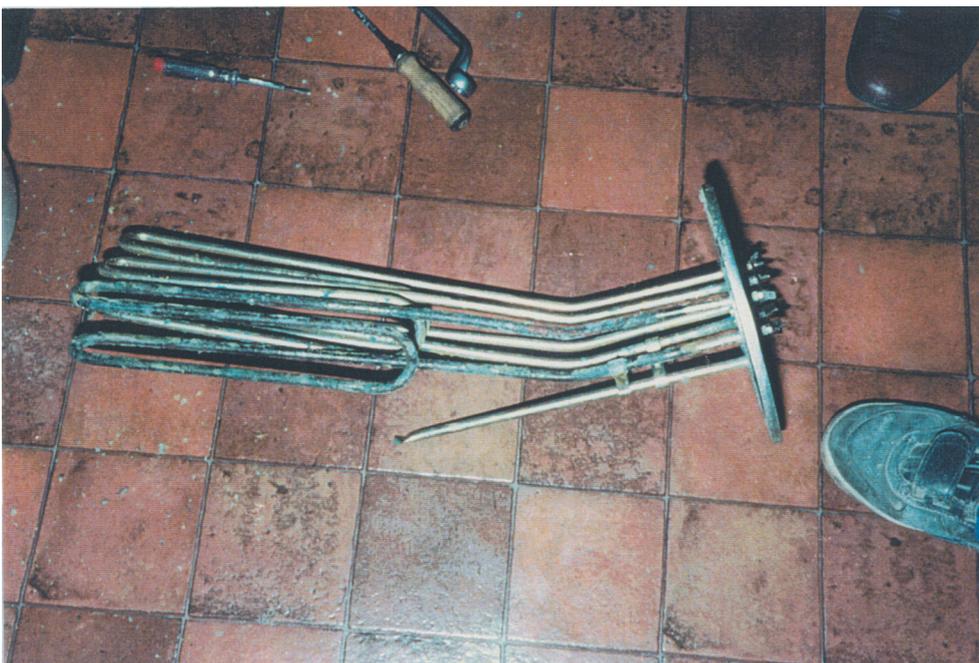
Bild 4 Heizelement gesäubert und eingebaut

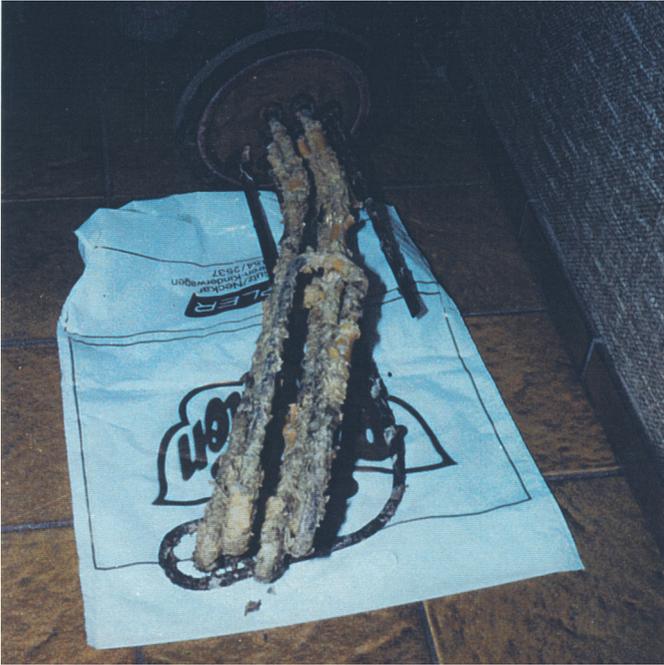
Das Heizelement war stark verkalkt (Bild 5 + 6). Die Ablagerungen waren nicht fest haftend auf den Heizstäben, so daß durch Anklopfen des Heizbündels an eine Holzwand der größte Teil der Ablagerungen entfernt werden konnte (Bild 7).

Bild 5 Heizelement mit Verkalkung

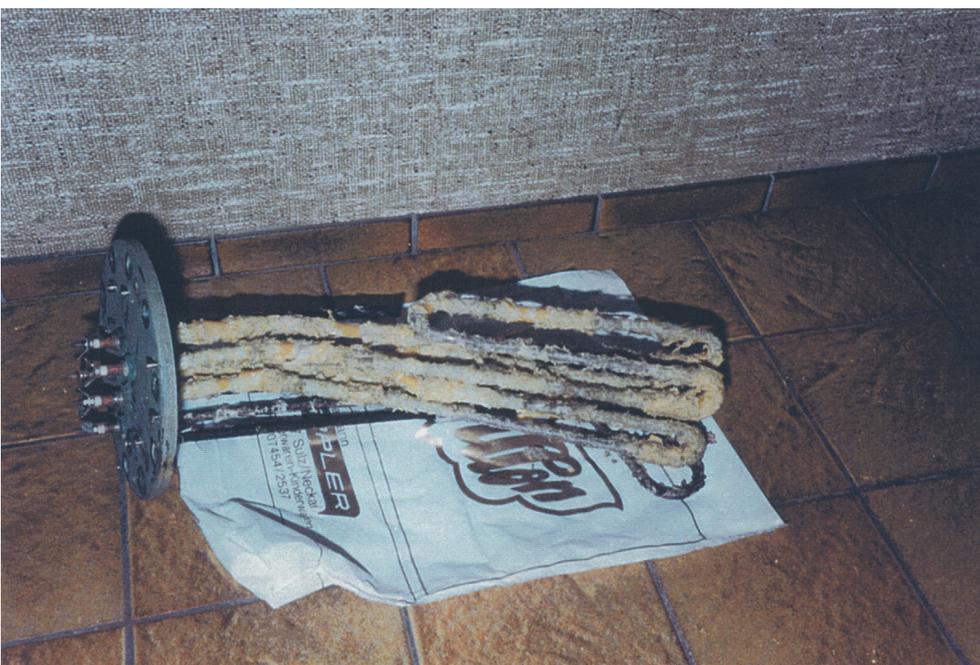
Bild 6 Heizelement mit Verkalkung

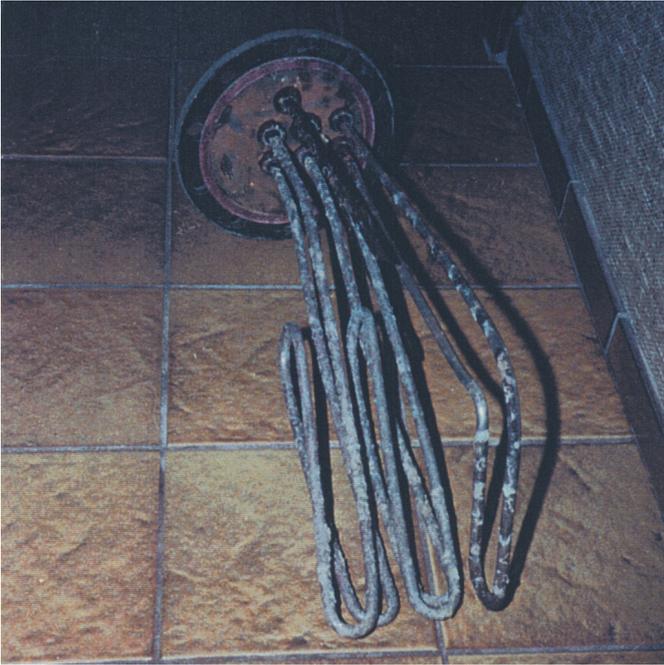
Bild 7 Heizelement nach Anklopfen gegen eine Holzwand

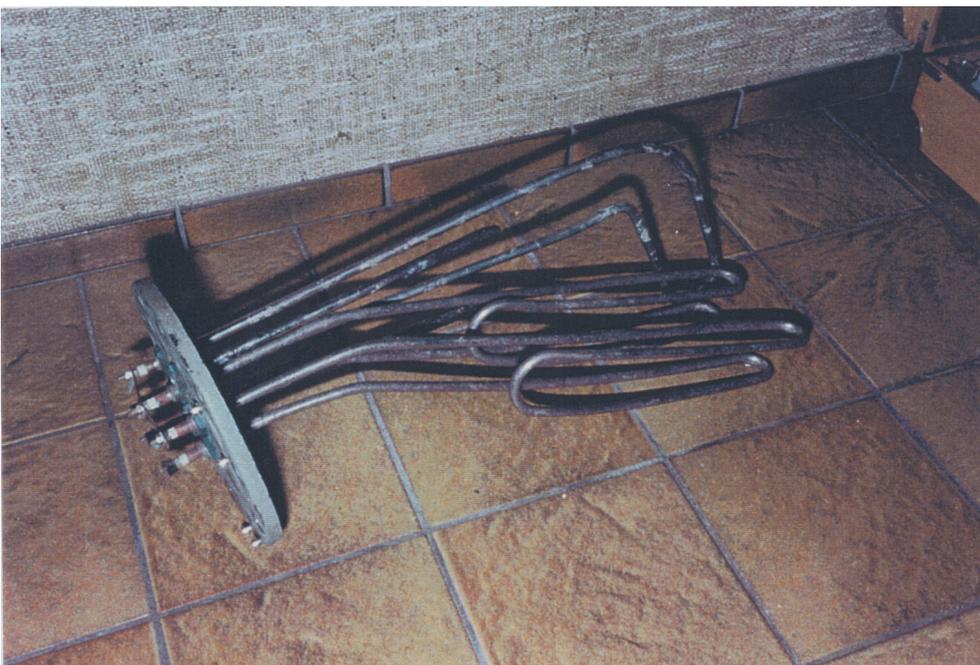
Das Heizbündel wurde mit einer Bürste gesäubert, wodurch die restlichen Ablagerungen weitgehendst entfernt werden konnten (Bild 8). Das Heizelement wurde dann wieder eingebaut.

Bild 8 Heizelement mit einer Bürste behandelt und wieder eingebaut

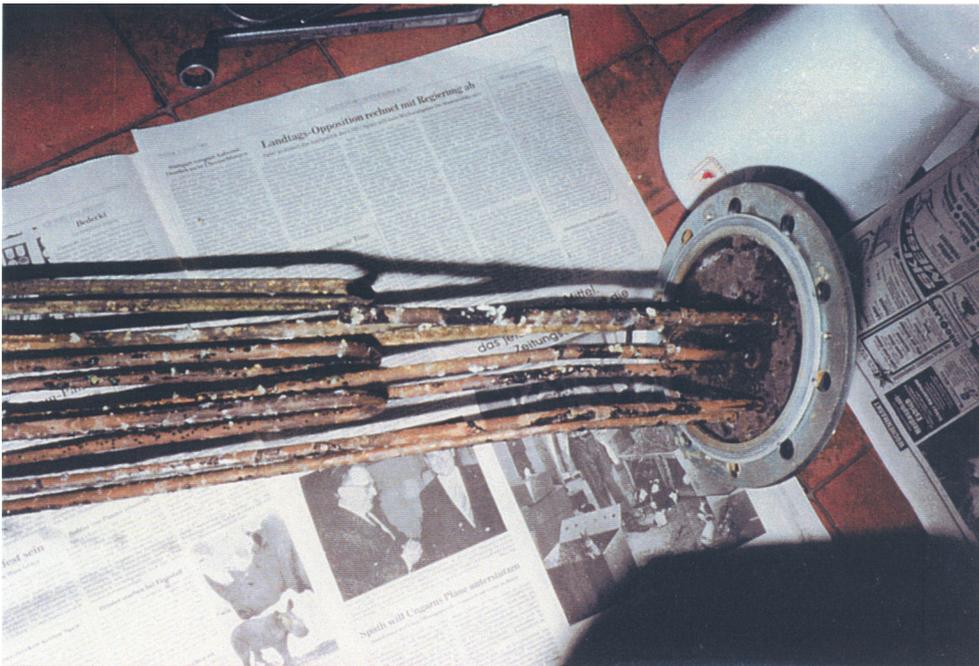
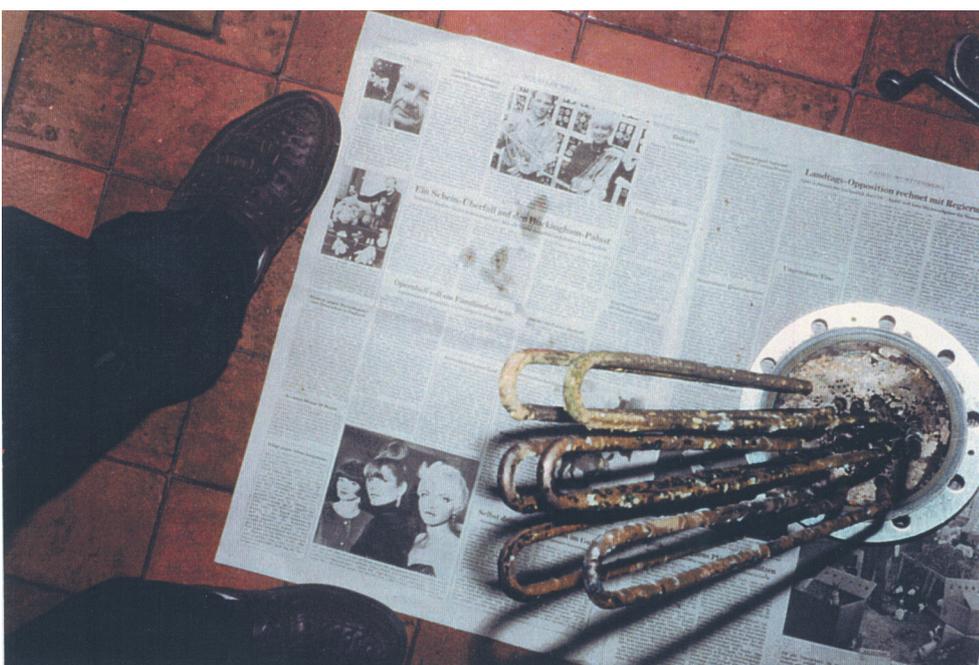
Auf den Heizstäben war wenig Kalk abgelagert (Bild 9 + 10). Der Einbau des Heizelements erfolgte, ohne daß Kalkablagerungen entfernt wurden.

Bild 9 Heizelement wurde in diesem Zustand wieder eingebaut

Bild 10 wie Bild 9

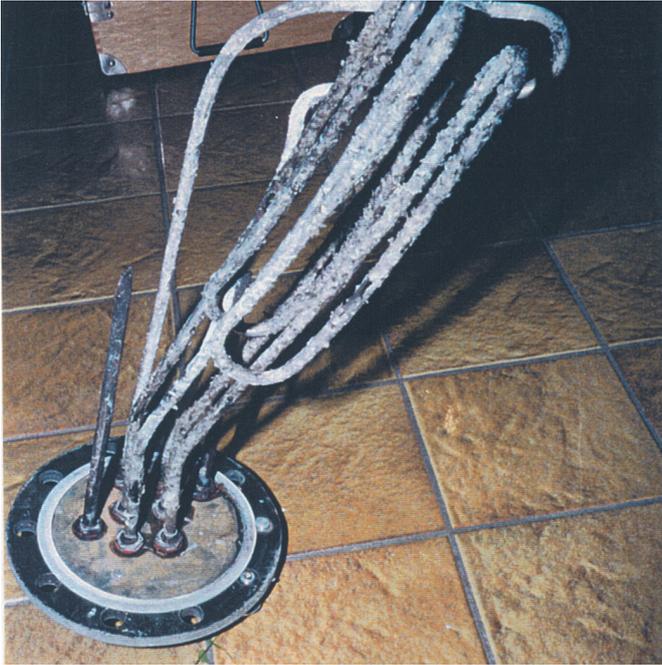
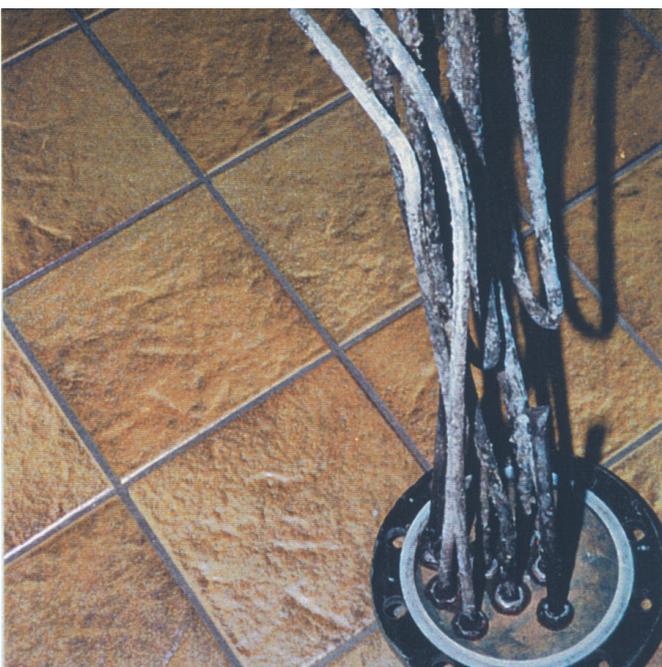
Auf den Heizstäben waren Kalkablagerungen in nicht fester Form vorhanden. Die Heizstäbe waren nicht durchgehend belegt. (Bild 11 + 12). Das Heizelement wurde in unverändertem Zustand wieder eingebaut.

Bild 11 Heizelement wurde in diesem Zustand wieder eingebaut

Bild 12 wie Bild 11

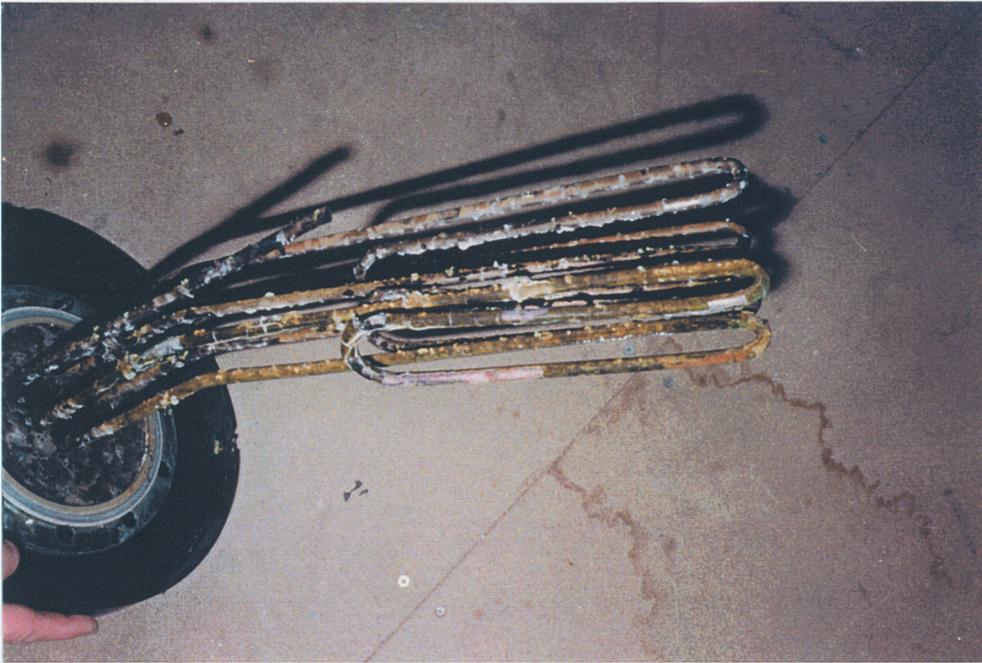
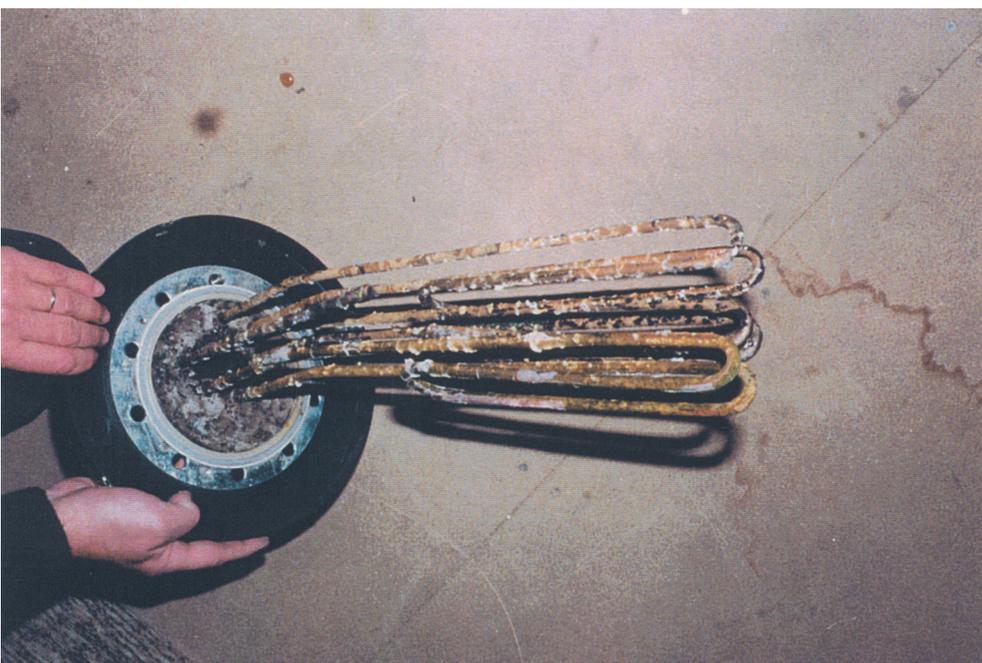
Die Heizstäbe waren stellenweise mit einem harten Kalkstein belegt (Bild 13 + 14). Das Heizelement wurde in diesem Zustand wieder eingebaut, ohne daß es gereinigt wurde.

Bild 13 Heizelement in diesem Zustand wieder eingebaut

Bild 14 wie Bild 13

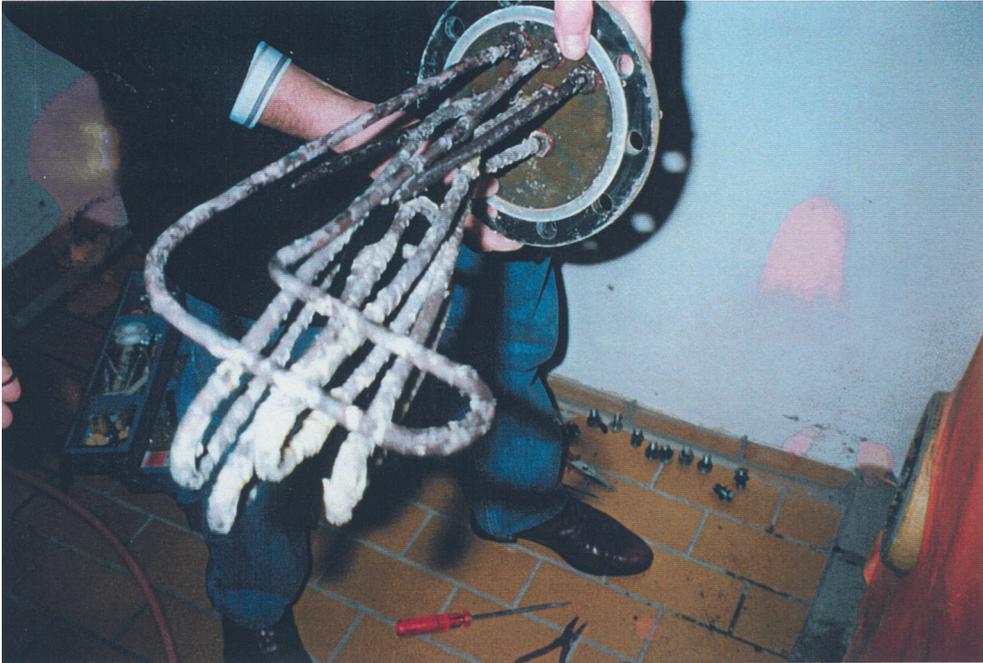
Die Heizstäbe waren mit Kalkablagerungen stark belegt (Bild 15). Die Ablagerungen waren sehr voluminös und locker auf den Heizstäben, durch leichtes Klopfen konnte ein Großteil der Ablagerungen entfernt werden (Bild 16). Anschließend wurden die restlichen Ablagerungen vom Heizelement mit einer Bürste abgebürstet (Bild 17).

Bild 15 Heizelement nach 11monatiger Betriebszeit

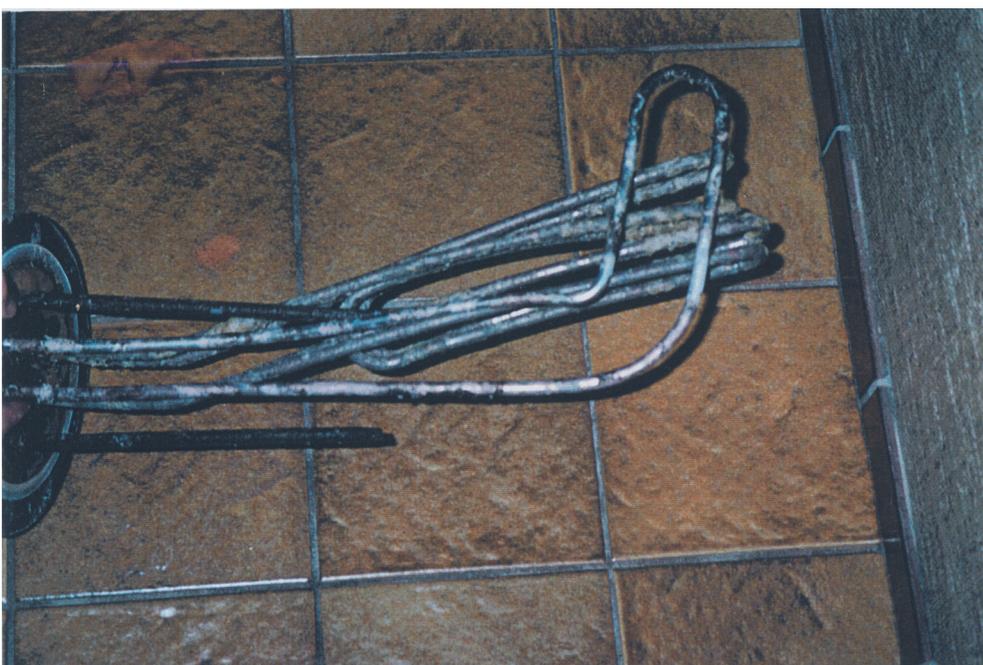
Bild 16 Heizelement nachdem die Kalkablagerungen durch leichtes Abklopfen entfernt wurden

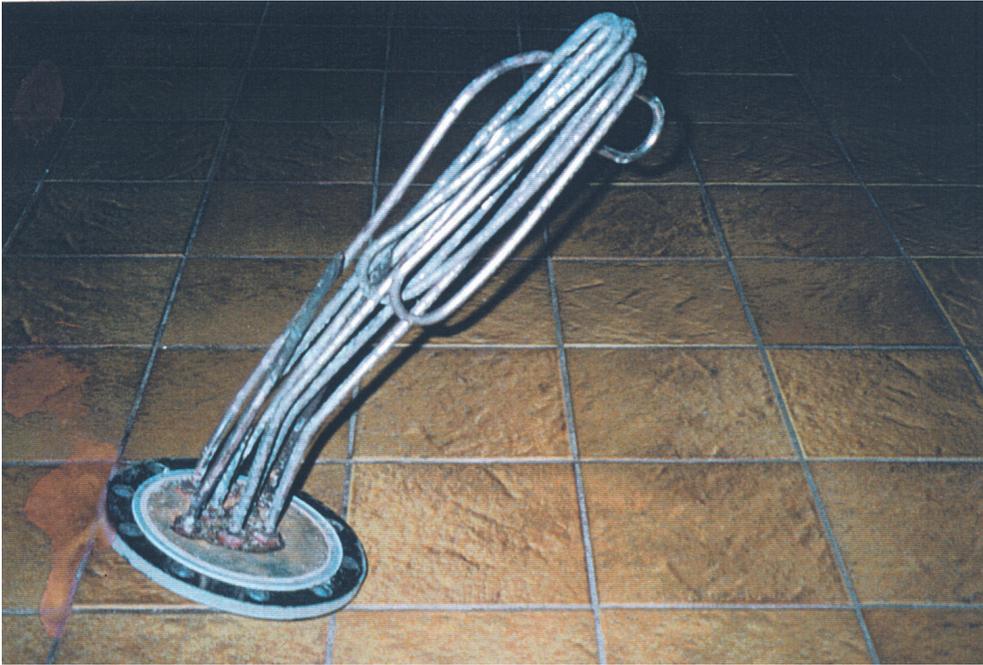
Bild 17 Heizelement nach Abbürsten

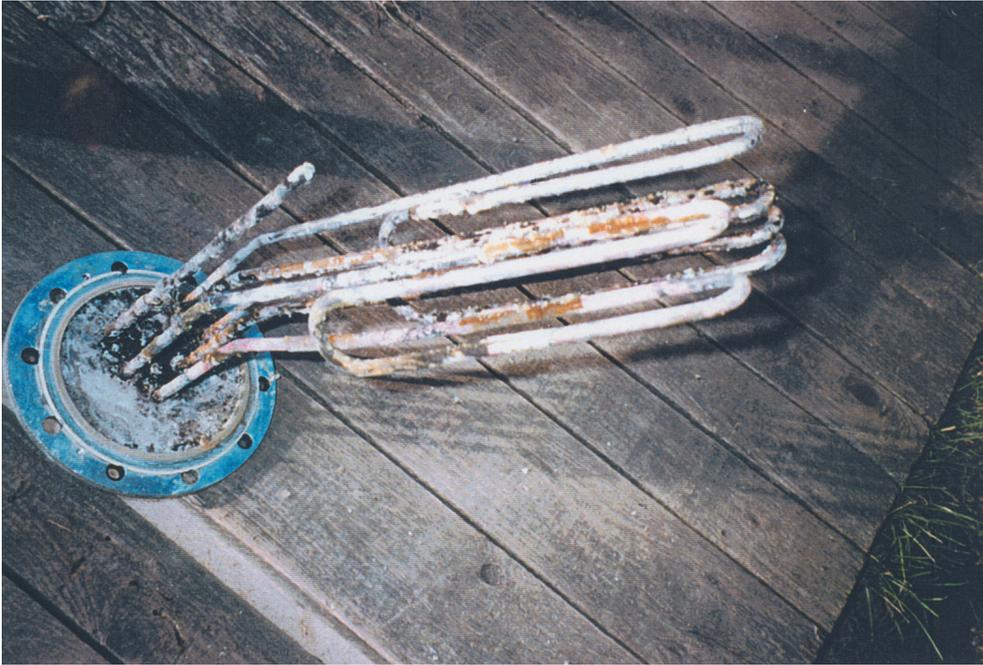
Das Heizelement war mit einer harten Kalkschicht belegt (Bild 18). Durch Klopfen löste sich nur ein geringer Teil der Ablagerungen (Bild 19).

Ein Abbürsten der Heizstäbe brachte wenig Erfolg. Der Belag haftete besonders fest an rauhen Stellen der Heizstäbe.

Bild 18 Heizelement unmittelbar nach Ausbau

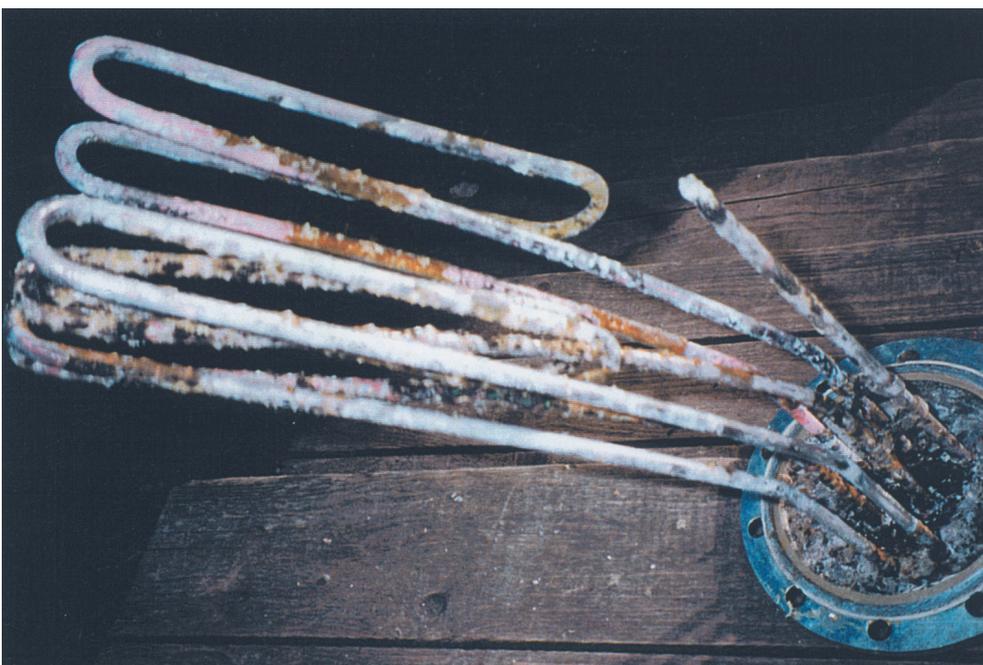
Bild 19 Heizelement nach Abklopfen
